## **ИНСТРУКЦИЯ ПО ПРОВЕРКЕ СОЕДИНЕНИЙ С «МАССОЙ» ДЛЯ АВТОМОБИЛЕЙ МАРКИ LADA 2113, 2114, 2115**

**Внимание! Во избежание некорректной работы перед подключением электронной комбинации приборов ознакомьтесь с данной инструкцией!**

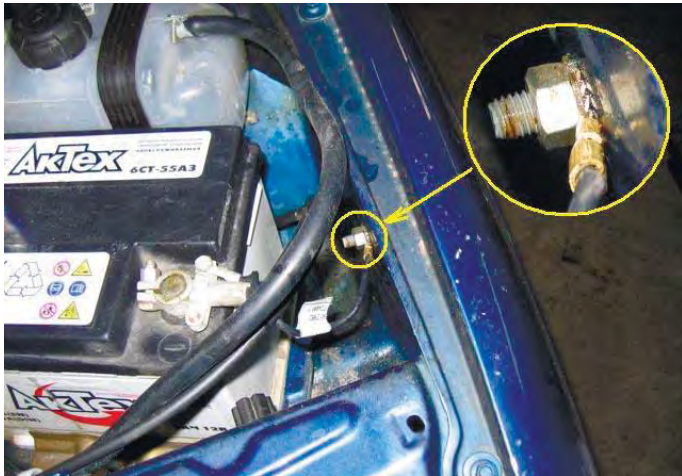
Рис.1

Тонкий провод, соединяющий минус АКБ и кузов автомобиля, - главное соединение для всех потребителей электроэнергии в автомобиле, а в карбюраторных модификациях еще и для двигателя. Проверять следует затяжку как болта М6 непосредственно на клемме АКБ, так и гайки М8 на кузове. Место расположения соединительной гайки М8 показано на Рис.1.

В первую очередь следует проверить надежность затягивания обеих гаек, между которыми крепится наконечник провода к двигателю. Сначала ослабляем наружную гайку, затягиваем гайку под наконечником, а затем обратно затягиваем наружную.

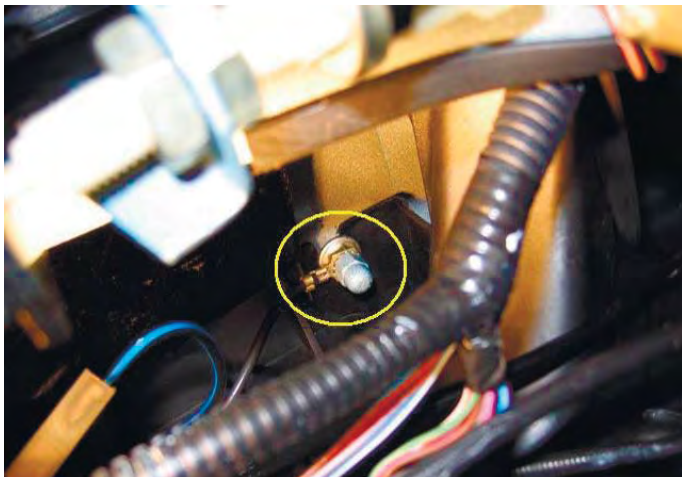
Рис.5

Основное соединение двигателя с «массой» автомобиля осуществляется через шпильку М6, расположенную в моторном отсеке (Рис.5).

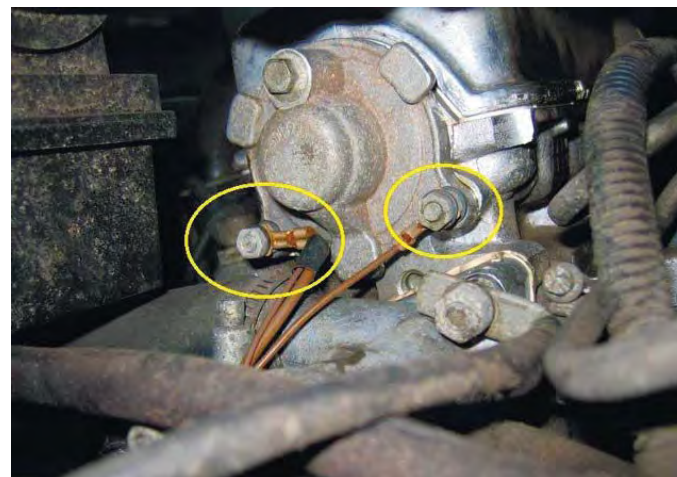
Рис.2

В автомобилях семейства LADA SAMARA «масса» ЭСУД берется с двигателя, с двух болтов М6, крепящих заглушку с правой стороны головки блока (Рис.2). У карбюраторных автомобилей там крепился распределитель зажигания.

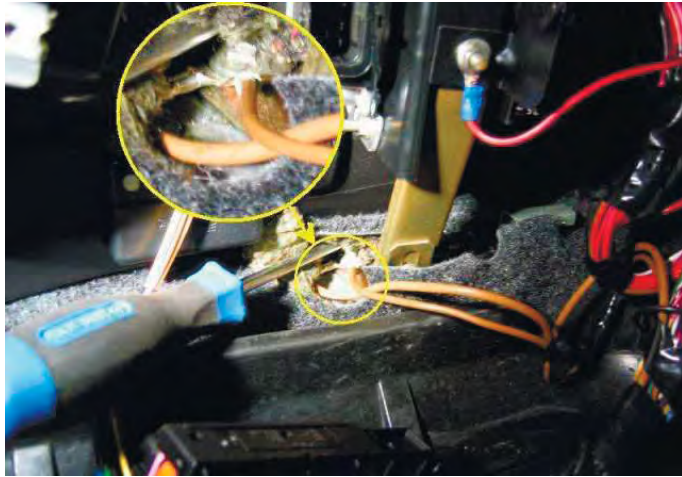
Рис.3

В автомобилях семейства LADA SAMARA 1,5L и 1,6L с контроллерами нового поколения Bosch 7.9.7 или Январь 7.2 соединение ЭСУД с «массой» находится на приварной шпильке, крепящей металлический каркас центральной консоли панели приборов к тоннелю пола через металлическую планку с двумя боковыми ушками слева и справа (внутри центральной консоли, примерно под пепельницей) (Рис.3).

Как показывает практика, под планкой отсутствует корончатая шайба. Это является причиной плохого контакта с «массой». Кроме этого, сама шпилька прокрашена в процессе изготовления автомобиля и практически не затянута соответствующей гайкой. Вследствие чего со временем появляется дрейф напряжений в каналах АЦП датчиков ДТОЖ, ДПДЗ и ДМРВ при включении электровентилятора радиатора. В результате возможно кратковременное увеличение оборотов двигателя при включении электровентилятора радиатора.

В результате появляется кратковременное увеличение оборотов двигателя при включении электровентилятора радиатора. В данном случае также весьма критичен и плохой электрический контакт между кузовом и минусом АКБ. (См. Раздел 1).

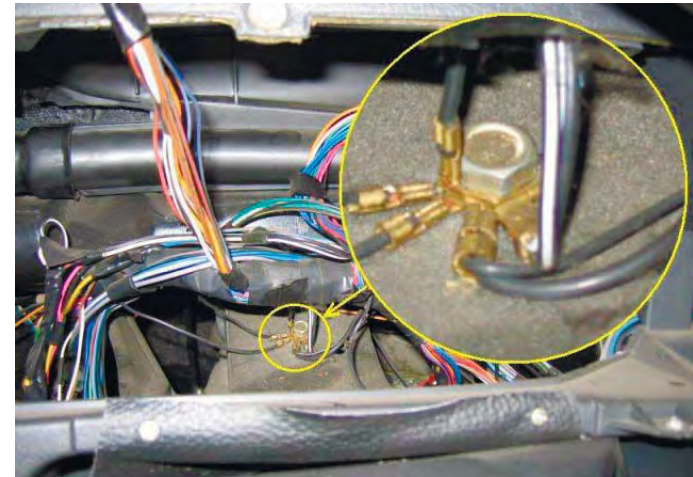
Рис.4

У автомобилей семейства LADA SAMARA единственное место соединения торпедного жгута, заднего жгута и монтажного блока с «массой» находится на усилителе крепления рулевого вала, под комбинацией приборов (Рис.4).

При ненадежном контакте в этом соединении возможны отклонения стрелок указателя температуры и уровня топлива при включении габаритных огней, указателей поворота, звукового сигнала, омывателя ветрового стекла, стеклоочистителя и др. потребителей.

Простой, но менее надёжный способ устранить плохое соединение с «массой»: прокинуть дополнительный провод от массы прикуривателя на металлическую конструкцию внутри центральной консоли панели приборов. Сечение провода должно быть не меньше сечения штатного провода, идущего к прикуривателю.

Данный способ применяется только в том случае, если установлена заводская панель приборов. Определить это можно по наличию крепления указанной металлической конструкции к тоннелю пола, заводскому креплению контроллера ЭСУД с использованием пластикового переходника между контроллером и металлической конструкцией и закрепленным диагностическим разъемом в штатном месте за декоративной заглушкой под пепельницей.

Более надёжный способ: обязательно затянуть штатный болт, сняв комбинацию приборов.
